외벽 도색 작업 노동자 추락사고, 언제까지 방치할 것인가?

2019. 8.14(수) 오후 2시
국회의원회관 제1세미나실

외벽도색작업 등 고소로프작업 종사
노동자 추락사고 방지방안

정진우 서울과학기술대학교 안전공학과 교수

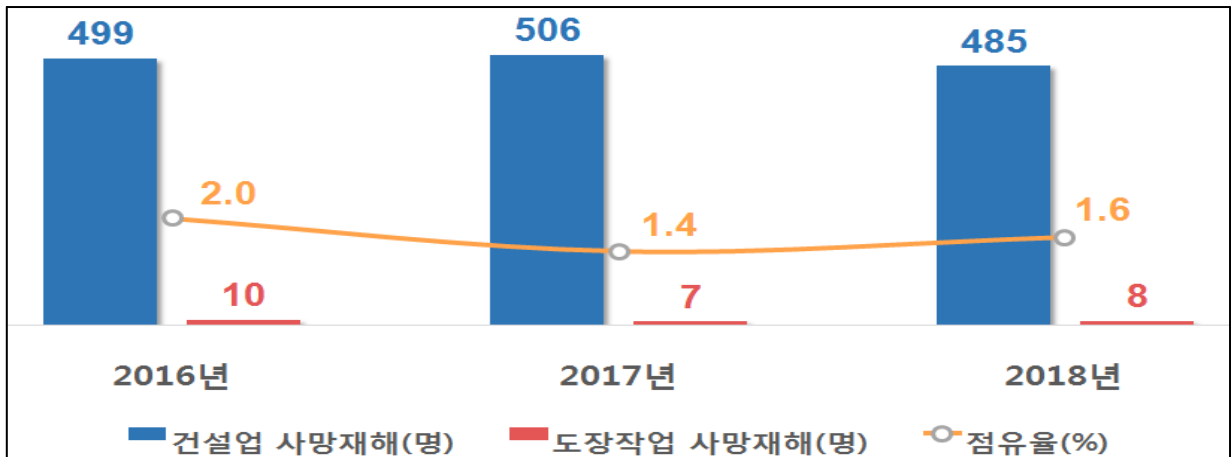
< 최근 3년간 외벽 도장공사 사망재해 현황 >

- 최근 3년간('16년~'18년) 외벽 도장 작업* 중 25명 사망, 건설업 전체 사망재해자의 약 1.7% 점유(年 평균 약 8명 사망)

※ 달비계, 비계 등에서 건물외부(아파트 외벽 등) 도장 작업 중 발생한 사망재해에 한해 산출(건물내부 도장 작업 제외)

- 비계·작업발판(87명), 단부·개구부(53명) 등에서 발생하는 사망재해에 비해 낮은 수준이나, 지속적으로 발생
